CoP Beheer en Onderhoud

Beheer en onderhoud natuurvriendelijke oeveren Delfland

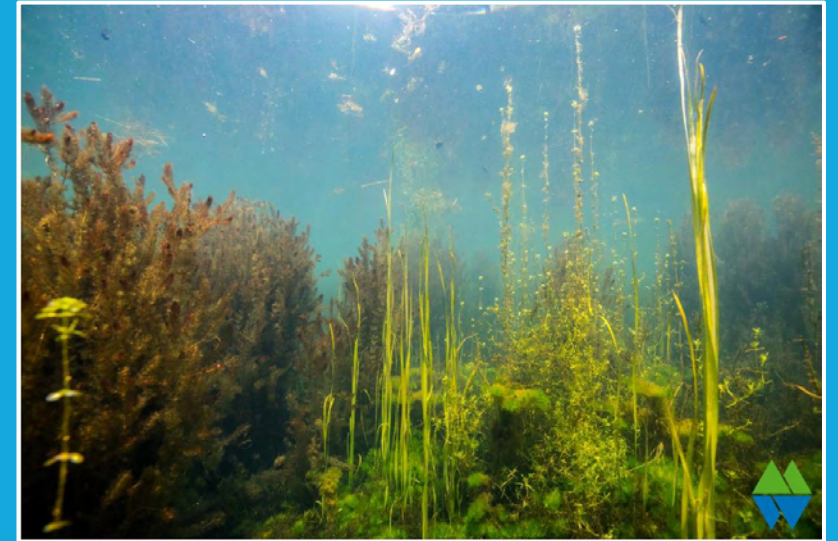
2. APK Delfland *Oeverinspectie*

- Beschadigde rasters/
beschoeiing
- Etc.

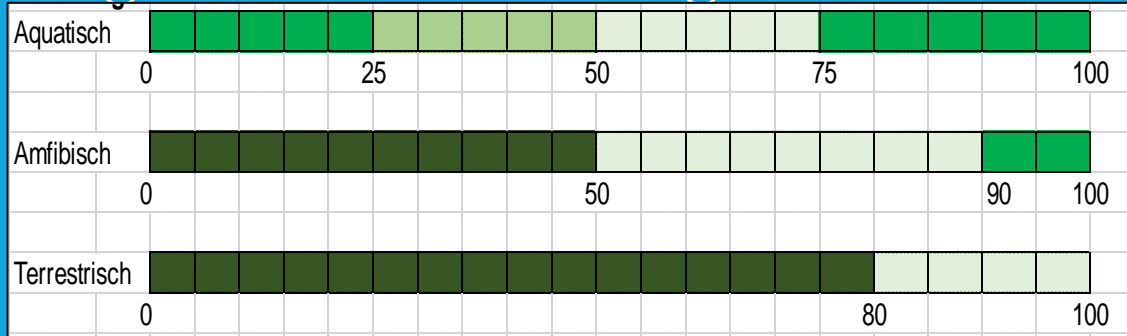
Beoordeling veldgegevens

- Vegetatiebedekking

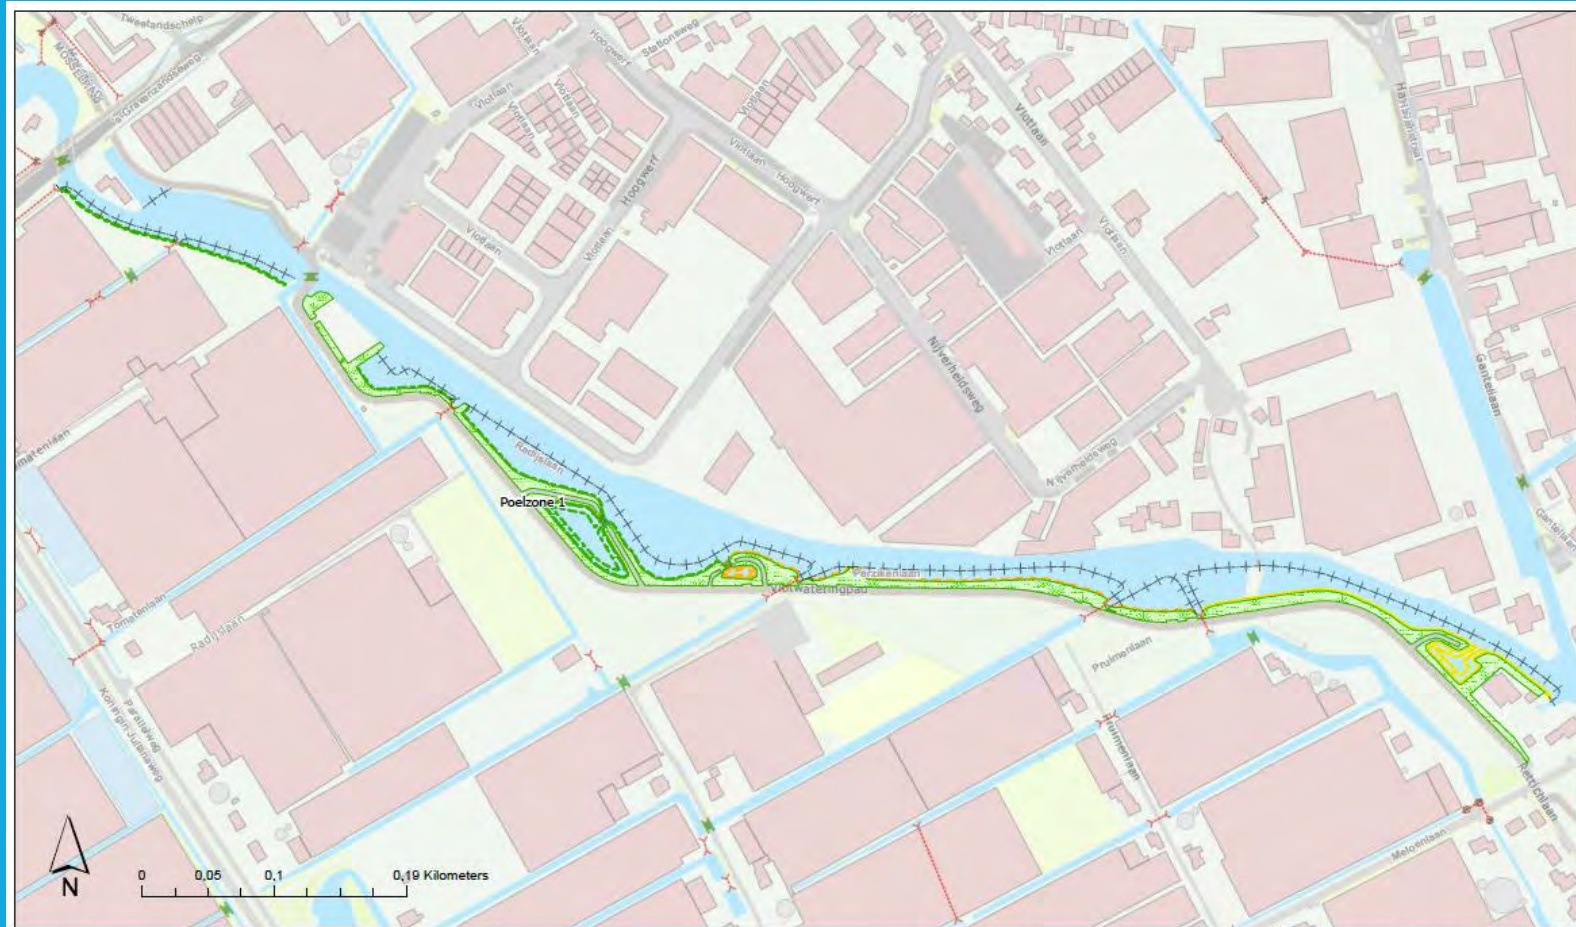
Legenda

- Maaien Bermen en Taluds (1x per jaar)
- Uitmaaien nat en droog profiel van NEZ 2023
- Uitmaaien nat en droog profiel van NEZ 2022
- Uitmaaien nat en droog profiel van NEZ 2024

Beschermde Soorten

Algemene uitgangspunten beheer en onderhoud

- Natuurvriendelijk beheer
 - Oever tijdstip maaien/ uitkrabben (half juli-oktober)
 - Gefaseerd in tijd en ruimte
 - Frequentie
 - Circa 10 cm boven waterlijn afmaaien
 - Maaimethode open bak, richting ontsnapvriendelijk
 - Verwijderde maaisel ca. 48 uur op oever laten liggen
 - Maatwerk

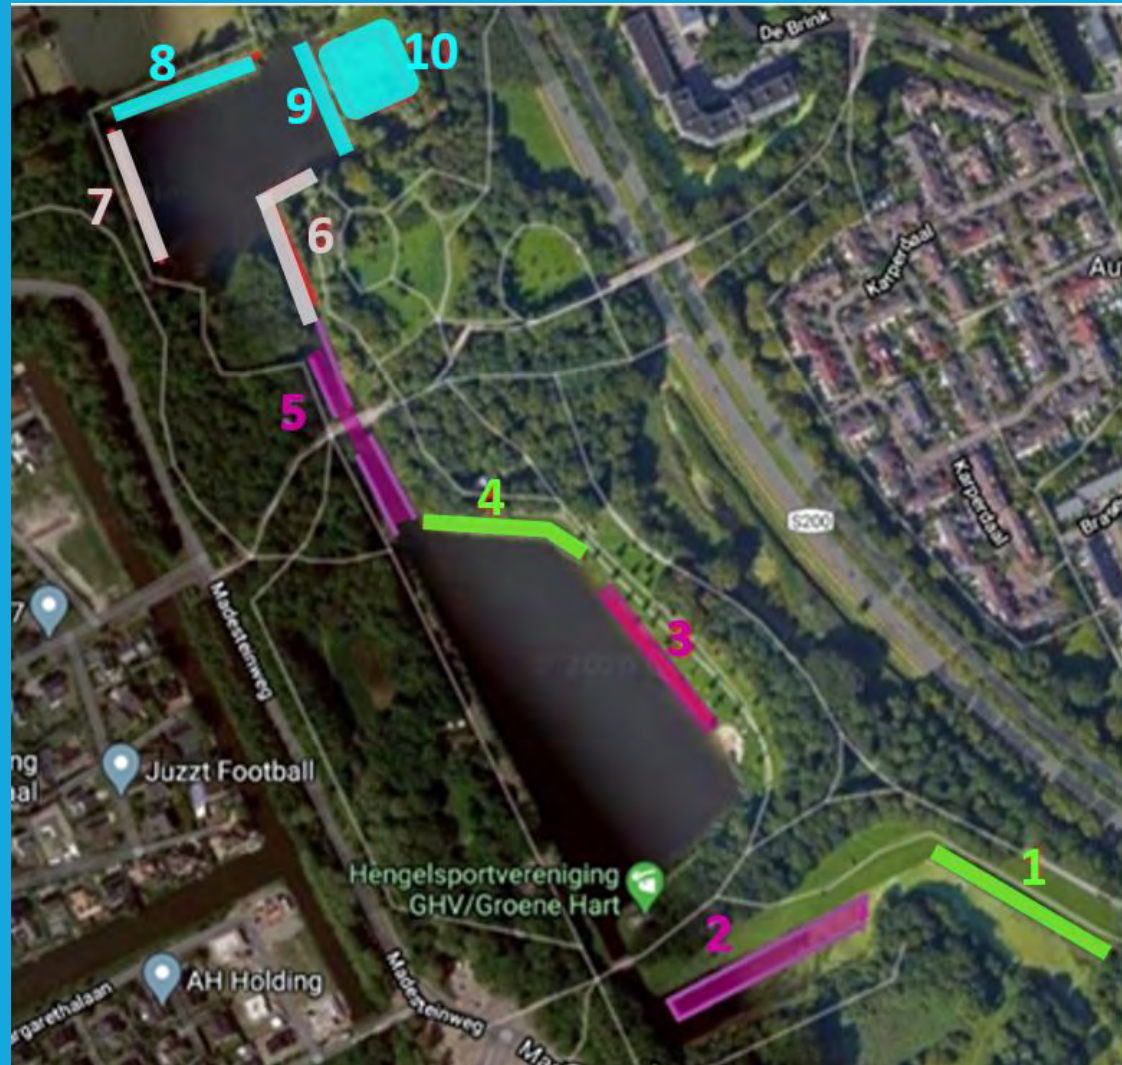
Aanpak

- 1: nvo en 10 x /jr gazonmaaien
- 4: nvo en 10 x /jr gazonmaaien

- 8: nvo en plasberm
- 9: nvo, plasberm en gazonmaaien
- 10: vispaaiplaats
